# คอกโค

หนึ่งในสถานที่อันเป็นแหล่งบ่มเพาะ หล่อหลอมนักเรียนฟาร์ม .. เกษตรกร  
ผู้เลี้ยงโคนมต้นแบบ และเรื่องราวของควาบบอยไทยยุคแรก

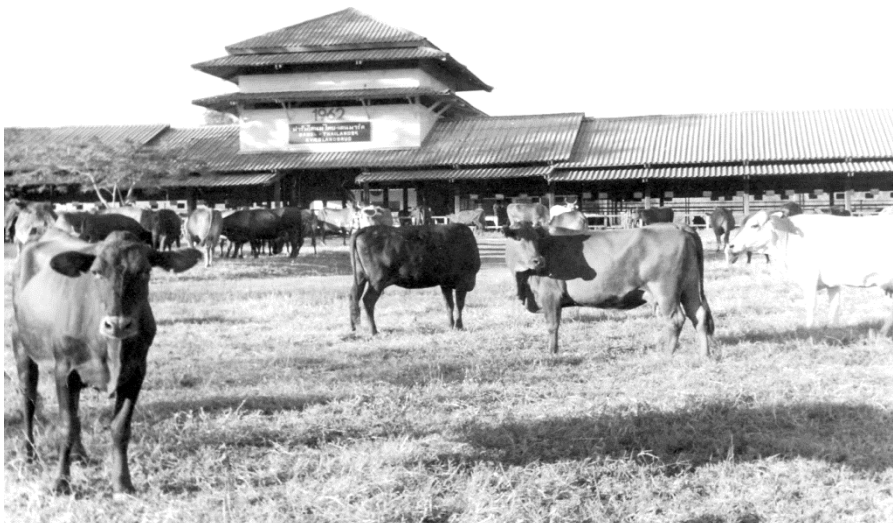
**คอกโค 1962 ...** คอกโคประวัติศาสตร์คอกแรกของประเทศไทย เป็นอาคารฟาร์มที่ทันสมัยที่สุดในขณะนั้น ก่อสร้างโดยบริษัทคริสเตียนี แอนด์ นีลเสน [CHRISTEANI AND NIELSEN] จากประเทศเดนมาร์ก สร้างด้วยงบประมาณ 600,000.- บาท บนพื้นที่ขนาด 20 x 120 เมตร โครงสร้างและตัวอาคารเป็นไม้เนื้อแข็ง หลังคามุงกระเบื้องแดง ปลูกสร้างเป็นโรงเรือนยาวตลอดพื้นที่ กึ่งกลางอาคารเป็นโดมทรงสี่เหลี่ยมสองชั้น แต่เดิมเป็นแหล่งเสบียงอาหารและแร่ธาตุ ชั้นล่างเก็บวัตถุดิบและส่วนผสมอาหารโค ชั้นบนเป็นห้องผสมวัตถุดิบและแร่ธาตุ ติดตั้งเครื่องบดอาหารและไซโลสำหรับกักเก็บอาหารสัตว์ อาคารหลังนี้มี “ช่องโค” เป็นช่องๆ สำหรับแม่โคแต่ละตัว ยืนโรงอยู่ในช่องเป็นแถวหน้ากระดาน หันหน้าเข้าหากันจากกึ่งกลางคอกทั้งด้านซ้ายและขวาตลอดแนว จำนวน 160 ตัว

คอกโค 1962 .. เป็นคอกโคประวัติศาสตร์ ใช้เป็นสถานที่ทำพิธีเปิดฟาร์มโคนมไทย – เดนมาร์ก เมื่อวันที่ 16 มกราคม 2505 นับเป็น **คอกโค 1**

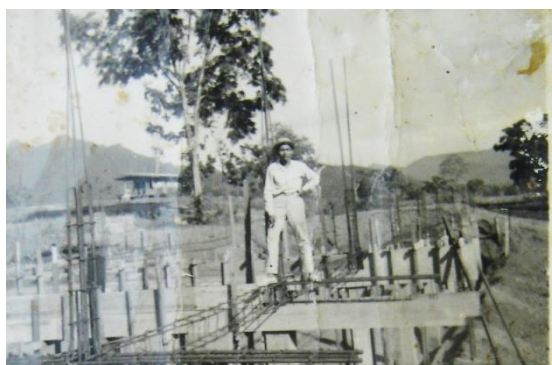
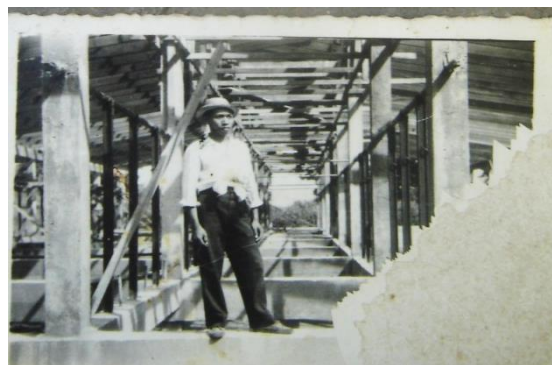
**การก่อสร้างคอกโค 2 และ คอกโค 3 ในสมัยฟาร์มโคนมยุคแรก เมื่อปี พ.ศ. 2505**

**คอกโค 2 ...** สร้างบนพื้นที่ 920 ตารางเมตร โครงสร้างเป็นโรงเรือนชั้นเดียว ใต้ถุนสูง ด้านบนมีรางรองรับขี้วัว ปลูกด้วยไม้เนื้อแข็งตลอดแนวเป็นลูกกระนาด ด้านล่างเป็นพื้นคอนกรีตเสริมเหล็ก โครงอาคาร เสา และส่วนประกอบเป็นไม้เนื้อแข็งทั้งหมด หลังคากระเบื้องลอนคู่ ค่าก่อสร้าง 600,000.- บาท เรียกว่า “คอกเรดเดน”

**คอกโค 3 ...** สร้างบนพื้นที่ 455 ตารางเมตร แบบเดียวกับคอกโค 2 ด้านล่างพื้นคอนกรีตเชื่อมต่อกันกับคอกโค 2 ค่าก่อสร้างเป็นเงิน 360,000.- บาท เดิมเรียกว่า “คอกเรดซินดี้” หรือ RS

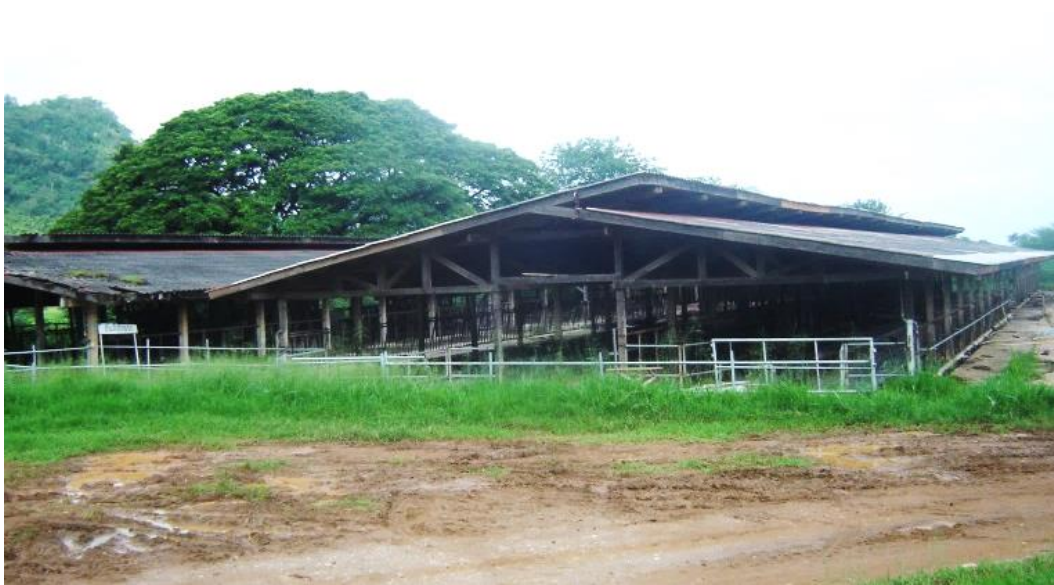
บริเวณกลุ่มคอกโครีดนม รวม 4 คอก คอก 2 คอก 3 คอก 4 และ คอกที่ 5

**คอกโค 4 ...** สร้างบนพื้นที่ 160 ตารางเมตร โครงสร้างแบบเดียวกันกับคอกโค 2 ทุกประการ เพียงแต่มีขนาดย่อมกว่า ค่าก่อสร้าง 100,000.- บาท

คอกโค 5 ... สร้างบนพื้นที่ 144 ตารางเมตร โครงสร้างเป็นโรงเรือนชั้นเดียว ไม้เนื้อแข็ง ทั่วหลังคาปูกระเบื้องลอนคู่ พื้นคอกเป็นคอนกรีตเสริมเหล็ก ค่าก่อสร้าง 65,000.- บาท

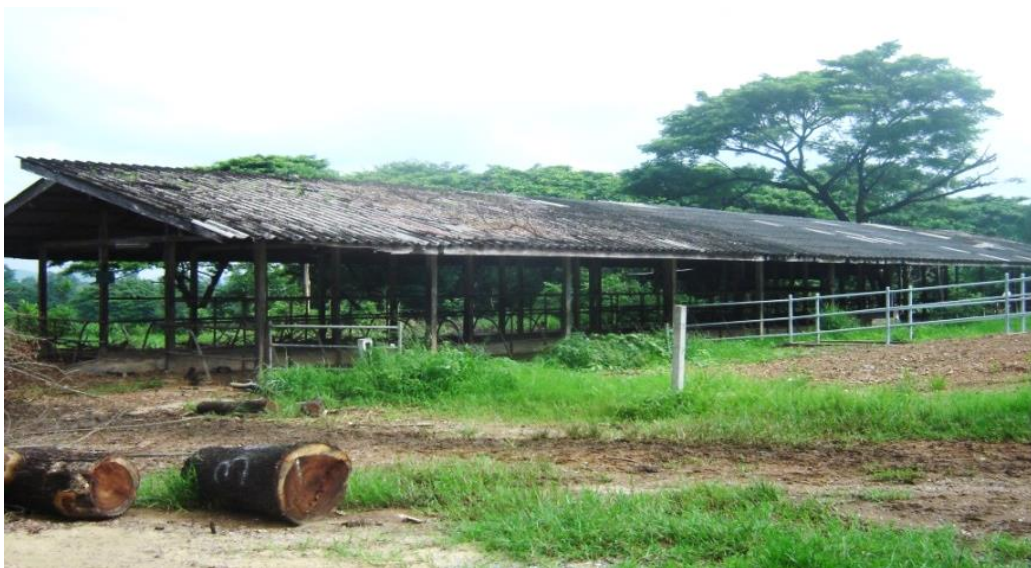
คอกโค 6 ... สร้างบนพื้นที่ 380 ตารางเมตร โครงสร้างเป็นอาคารชั้นเดียวใช้ไม้เนื้อแข็งทั้งหลัง หลังคาปูกระเบื้องลอนคู่ พื้นคอกเป็นคอนกรีตเสริมเหล็ก มีรั้วกัน มีห้องกันด้วยไม้เนื้อแข็ง สำหรับเก็บอาหารสัตว์ ค่าก่อสร้างเป็นเงิน 180,000.- บาท แต่เดิมใช้เป็นคอกสำหรับโคเพศเมีย ที่คัดไว้แต่ยังไม่ได้มีการผสมพันธุ์ เรียกกันว่า “คอกโคสาว”

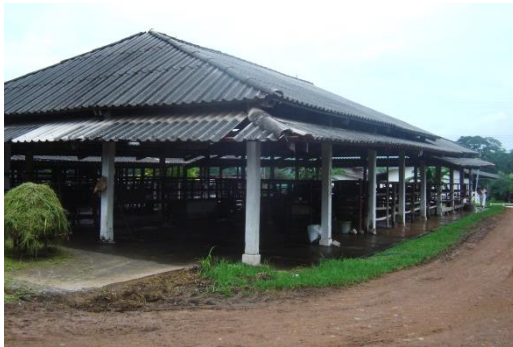
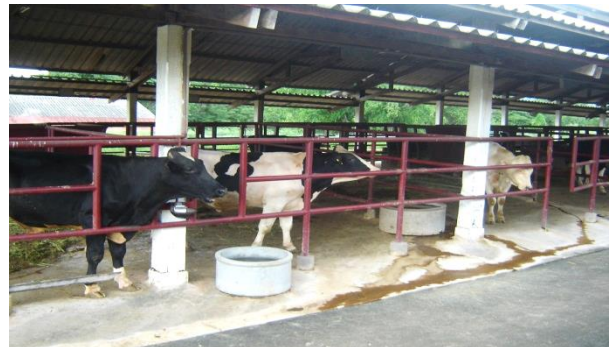
**คอกโคฟอพันธุ์ ...** สร้างบนพื้นที่ 330 ตารางเมตร เป็นโรงเรือนชั้นเดียวเสาและโครงสร้างเป็นไม้เนื้อแข็ง มุงกระเบื้องลอนคู่ แต่เดิมภายในกันแบ่งเป็นคอกสี่เหลี่ยมโดยใช้ไม้เนื้อแข็ง ภายหลังเปลี่ยนเป็นท่อเหล็กกลม ขนาด 4 นิ้ว ด้านละ 8 คอก สองด้าน มีช่องทางเดินผ่านกลางพื้นอาคารเป็นคอนกรีต มีรางระบายน้ำ ค่าก่อสร้างครั้งแรกเป็นเงิน 150,000.- บาท

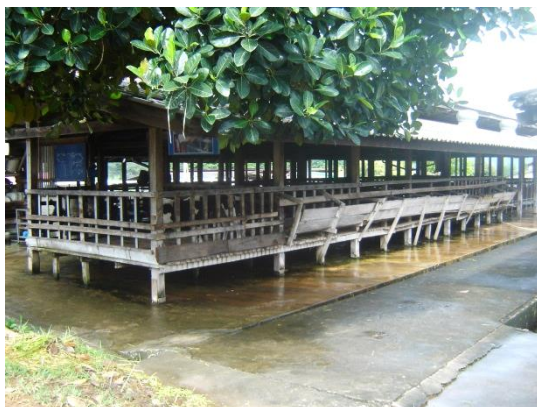
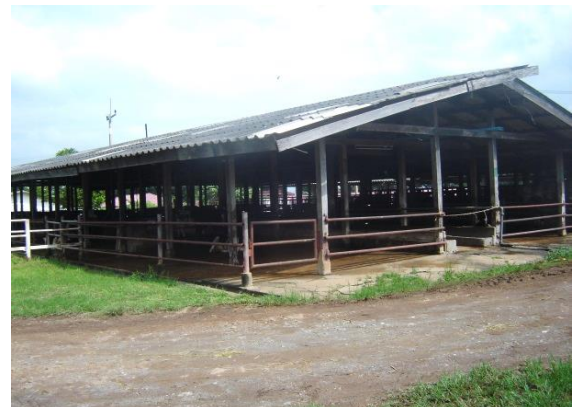
**คอกลูกโค 1 ...** สร้างบนพื้นที่ 260 ตารางเมตร เป็นโรงเรือนชั้นเดียว ใต้ถุนเตี้ย ยกพื้นด้วยไม้เนื้อแข็งปูเป็นร่อง ภายในกันเป็นคอกสี่เหลี่ยมขนาดเล็กด้วยไม้เนื้อแข็งทั้งหมด หลังคามุงกระเบื้องลอนคู่ พื้นล่างใต้ถุนเป็นคอนกรีต ค่าก่อสร้าง 157,000.- บาท

**คอกลูกโค 2 ...** สร้างบนพื้นที่ 240 ตารางเมตร เป็นโรงเรือนชั้นเดียว มุงสังกะสี พื้นคอนกรีต มีช่องทางเดินผ่านกลาง และมีรางอาหารตลอดแนว สองข้างช่องทาง รั้วกันคอกเป็นราวเหล็กล้อมรอบ และแบ่งเป็นคอกภายใน ค่าก่อสร้าง 30,000.- บาท

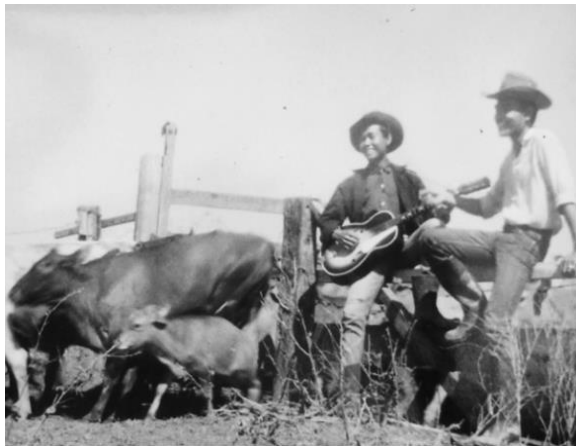
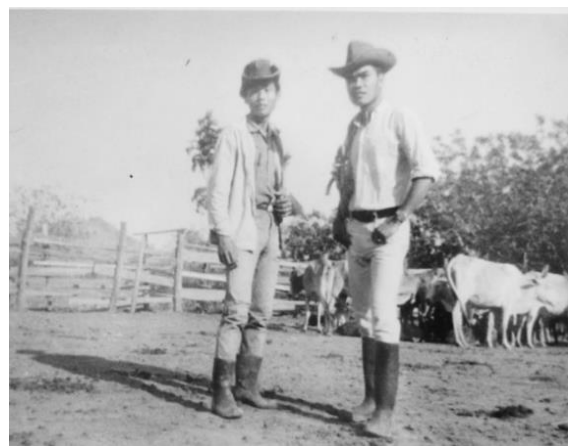
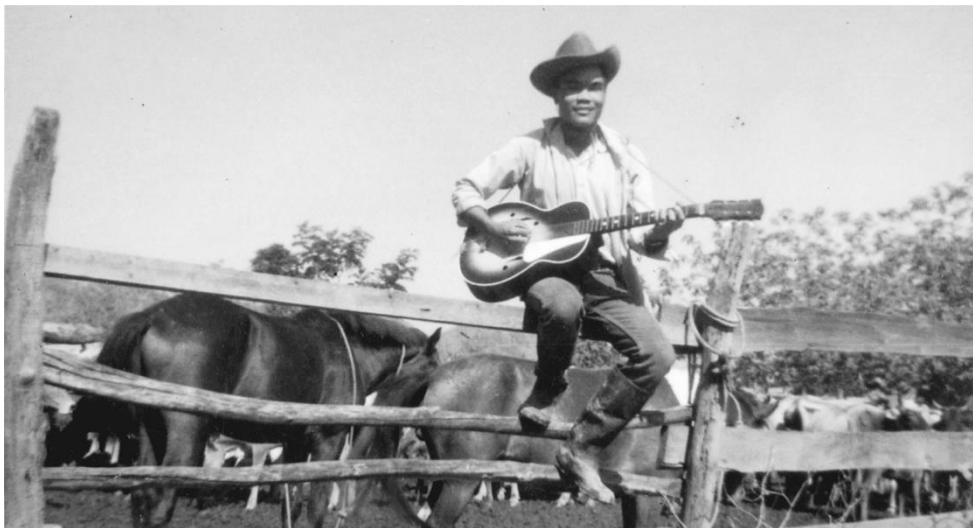
คอกวัวไทย ... เป็นคอกกกลางแจ้งขนาดใหญ่ไม่มีหลังคา ใช้เป็นที่รวมฝูงวัวไทยก่อนการคัดแยก เพื่อทำทะเบียนประวัติ เรียกกันว่า “คอกวัวไทย” บางทีก็เรียกว่า “คอกคัด” หรือ “คอกคัดโค” ฟาร์มโคนมฯ มีคอกวัวดังกล่าวอยู่สองแห่ง คือ บริเวณปากทางเข้ามวกเหล็ก แต่การขยายถนน มิตรภาพเมื่อปี พ.ศ. 2532 – 2533 ทำให้คอกคัดแห่งนี้หายไป ส่วนคอกวัวไทย หรือ

คอกคัดโคแห่งที่สอง สร้างขึ้นกลางทุ่งหญ้าบริเวณใกล้ตีนเขาตาแป้น ลักษณะคล้ายกับคอกแรก แต่มีพื้นที่กว้างใหญ่กว่ามาก เสาและแนวรั้วที่ล้อมคอกเป็นฝีมือช่าง อ.ส.ค.และเหล่าควาบบอยไทย คอกคัดแห่งนี้สามารถรองรับ “วัวไทย” ที่ฟาร์มโคนมฯ กว้านซื้อรวมฝูงไว้หลายร้อยๆ ตัว

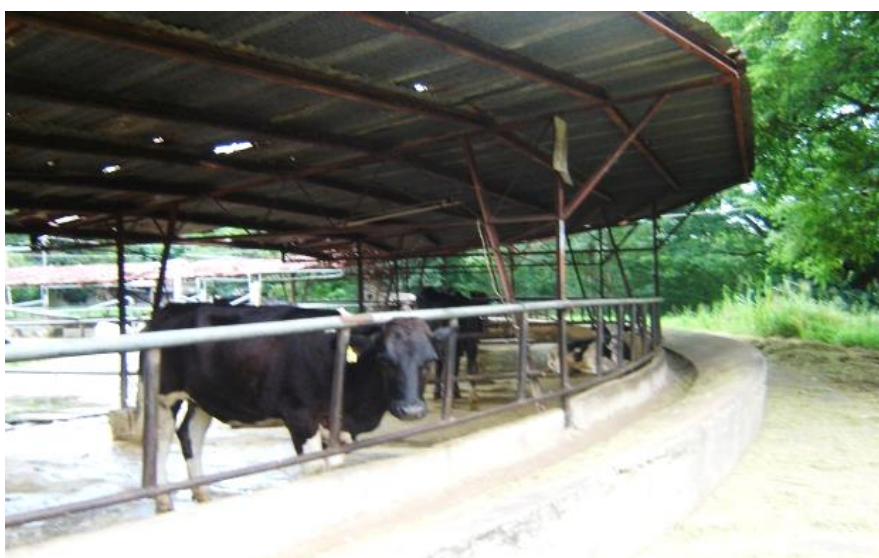
**คอกวงกลม ...** เป็นคอกโควงกลมสมชื่อ ขนาดของคอกกว้างใหญ่มีลักษณะคล้ายไข่ดาว เหมือนเอารูปวงกลมสองวงมาวางซ้อนกันไว้ เส้นผ่าศูนย์กลางวงกลมรอบนอก 45 เมตร วงใน ประมาณ 37 เมตร โครงสร้างคอกโคเป็นโครงเหล็ก หลังคามุงสังกะสีทรงหมาแหงน กว้าง 4 เมตร เป็นวงรอบนอก พื้นที่วงกลมด้านในเปิดโล่งไม่มีหลังคา แต่ได้จัดสร้างอาคารทรงแปดเหลี่ยม บริเวณกึ่งกลางคอก แต่เดิมใช้สำหรับเก็บอาหารสัตว์และแร่ธาตุ พื้นคอกวงกลมเป็น คอนกรีตเต็มพื้นที่ ขอบนอกกรอบด้านเป็นรางอาหารโค เหลือช่องทางเป็นประตูคอกสำหรับการต้อนโคเข้าออก และการขนส่งลำเลียงอาหารสัตว์และเวชภัณฑ์

คอกวงกลมก่อสร้างขึ้นเมื่อเดือนตุลาคม พ.ศ. 2518 โดยฝีมือช่างของ อ.ส.ค. เหตุผลเนื่องจากขณะนั้น อ.ส.ค.มีโคเพศผู้สำหรับเป็นพ่อพันธุ์เพียงพออยู่แล้ว แต่ยังมีโคเพศผู้ที่เหลืออยู่อีกจำนวนมาก ดังนั้นจึงได้มีนโยบายเพื่อช่วยเหลือเกษตรกรที่มีวัวตัวผู้อยู่ในครอบครอง โดยการเลี้ยงไว้เป็นโคขุน เพื่อจำหน่ายเป็นโคเนื้อหรือทำเป็นผลิตภัณฑ์ต่างๆ โคเพศผู้เมื่อโตเต็มที่มีขนาดและน้ำหนักพอเหมาะจะถูกส่งตัวไปยังโรงงานเนื้อของ อ.ส.ค. เพื่อแปรรูปเป็นผลิตภัณฑ์ต่างๆ ออกจำหน่าย สร้างชื่อเสียงให้กับ อ.ส.ค. เป็นอย่างมาก

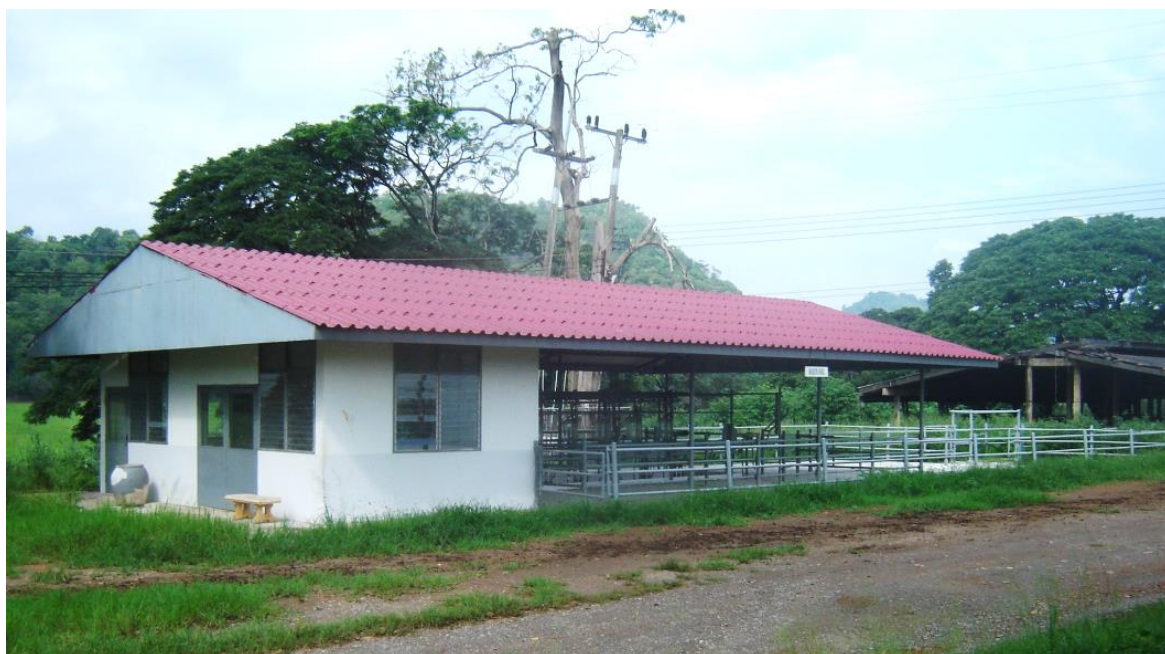
**คอกเฮอรั้งโบน หรือ คอก HB ...** มีชื่อเต็มๆ ว่า “HERRING BONE MILKING PARLOR” แปลกันตรงๆ แบบกำปั้นทุบดินว่า “คอกรีดนมก้างปลา” เป็นคอกรีดนม ที่มีลักษณะผิดชาวบ้าน ชาวช่องคอกอื่นๆ ดูผิวเผินคล้ายเป็นห้องแล็บหรือห้องทดลองมากกว่า แต่มันเป็นคอกรีดนมวัวที่ดูเหมือนว่าทันสมัย เป็นไอเดียประยุกต์จากต่างประเทศ คอกเฮอรั้งโบน สร้างเมื่อประมาณ ปี พ.ศ. 2525 ลักษณะเป็นอาคารหลังคาทรงจั่วมุงกระเบื้องลอนคู่ พื้นคอนกรีต

ภายในติดตั้งราวเหล็กเป็นช่องทางยาวสำหรับให้โคเข้าแถวเรียงเดียว สามารถต้อนรับแม่โคเข้าแถวเรียงคิวได้ครั้งละ 12 ตัว ด้านซ้าย 6 ตัว ด้านขวา 6 ตัว ช่องเหลื่อมกันประมาณครึ่งช่วงตัวทั้งสองช่องทางเพื่อรอการรีดนม มองดูแบบผู้มีจินตนาการก็คล้ายๆ แนวทางปลาตามช็อคกอนั้นแหละ พื้นที่ตรงกลางระหว่างช่องทางที่วัวยืนทั้งซ้ายและขวาดัดตั้งเครื่องรีดนมแบบอัตโนมัติ สามารถรีดนมวัวได้ครั้งละ 6 ตัว คือ รีดจากแม่โคทีละด้าน น้ามนที่ได้ไม่ต้องใส่ถังหิ้วไปชั่งน้ำหนักให้เสียเวลา เพราะมีขวดแก้วใสขนาดบรรจุ 27 กก. ติดตั้งอยู่กับเครื่องรีดจำนวน 6 ขวด ของใครของมัน ที่ขวดแก้วดังกล่าวมีเส้นบอกระดับปริมาณน้ามนที่รีดได้จากแม่โคแต่ละตัวเห็นได้ชัดเจนช่วยให้ประหยัดแรงงาน เวลา และที่สำคัญอีกอย่าง คือ สามารถเห็นสิ่งผิดปกติของ น้ามนวัวแต่ละตัวในขวดแก้วได้ เช่น ถ้าแม่โคที่รีดนมอยู่ด้านมออีกเสบ หรือ เส้นเลือดฝอยแตก สีของน้ามนที่ออกมาจะเปลี่ยนไปเพราะปนเปื้อนกับเลือดจากเต้านมวัว ชื่อ เฮอริงโบน ก่อนข้างจะยาวและเรียกยาก สำหรับล้นชาวโคบาลทั้งหลาย ประกอบกับขวดแก้วดังกล่าว

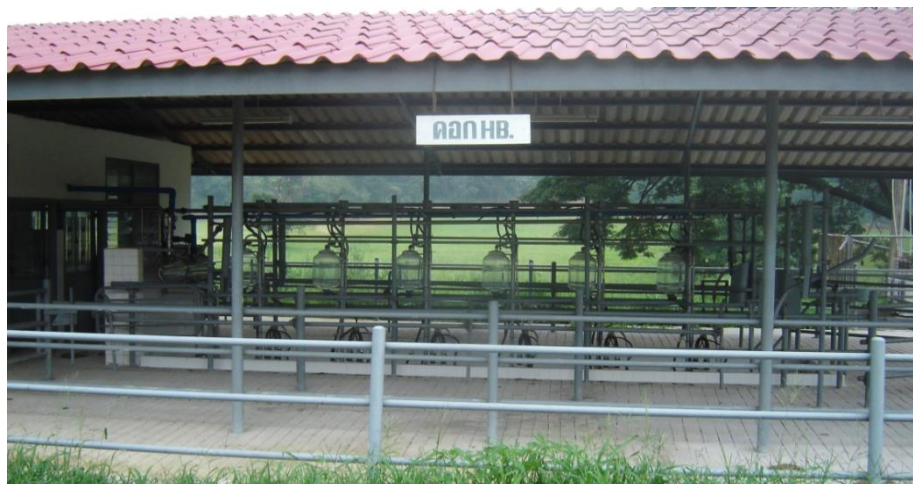
มีลักษณะคล้ายๆ กับ SYRINGE หรือหลอดเข็มฉีดยาทั่วไป ผู้เชี่ยวชาญในกลุ่มพนักงานรีดนมของฟาร์ม จึงได้ตั้งนิคเนมคอกเฮอริงโบนขึ้นใหม่อีกชื่อหนึ่ง กระชับและสั้น พวกเขาเรียกกันว่า “คอกหลอดแก้ว” ก็เก๋และเทไปอีกแบบหนึ่ง ชื่อนี้ก็เลยแพร่กระจายถูกใจความบอยไทยทั้งหลายเป็นอย่างดี คอกเฮอริงโบน ... จึงถูกเรียกว่า ... คอกหลอดแก้ว สืบต่อกันเรื่อยมา

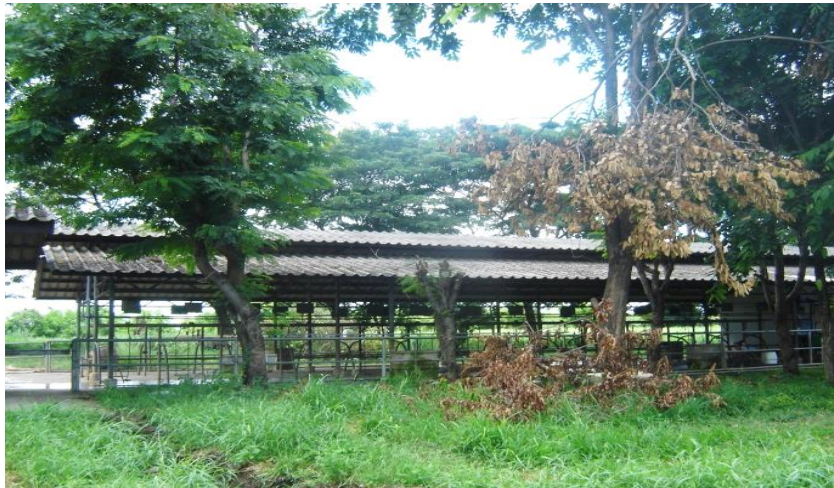
**คอกตำรวจม้า ...** สร้างบนพื้นที่ 144 ตารางเมตร แต่เดิมเป็นโรงไม้เนื้อแข็งชั้นเดียว มุงสังกะสี พื้นคอนกรีต ค่าก่อสร้าง 12,000.- บาท หลังการสร้างเสร็จใหม่ๆ ได้ใช้เป็นบ้านพักพนักงานชั่วคราวอยู่ระยะหนึ่ง ต่อมา จึงมีการติดตั้งวางท่อน้ำประปา อ่างกักน้ำสำหรับโค และอ่างน้ำกลางแปลงหญ้า ต่อมาได้มีการปรับปรุงโดยการติดตั้งช่องโคขึ้น ปัจจุบันอยู่ด้านหลังของศูนย์ฝึกอบรมการเลี้ยง โคนม อ.ส.ค. ใช้เลี้ยงโคเพื่อการสาธิตเป็นตัวอย่างให้เกษตรกรมีประสบการณ์จากของจริง

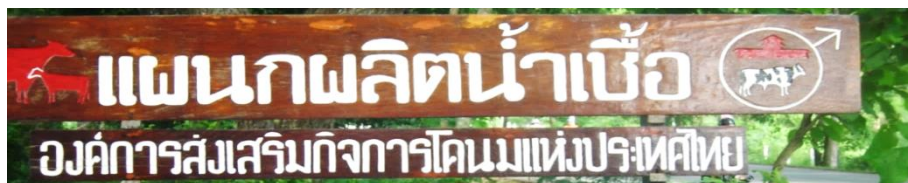
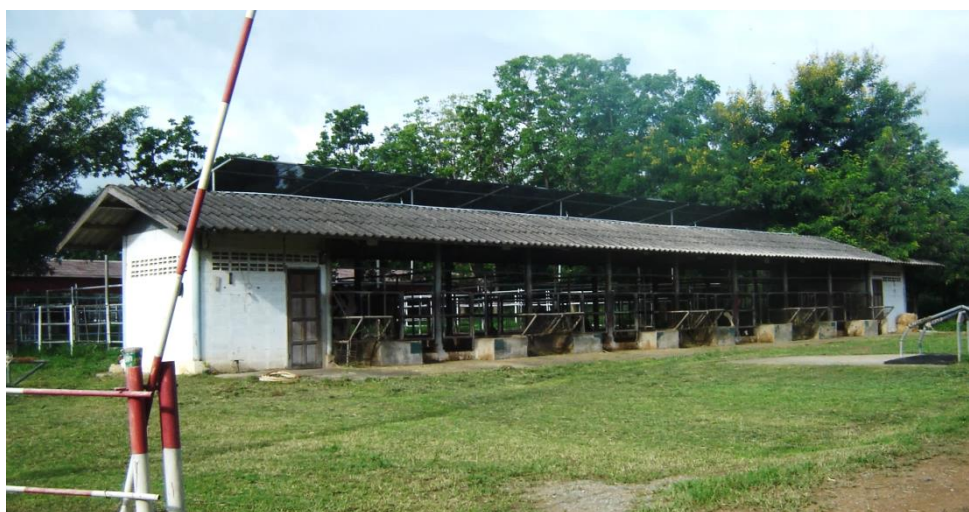
**คอกหมู ...** คือคอกปลุสสัตว์เก่าแก่ที่สุดที่ถูกทอดทิ้งผูกพันอยู่นานหลายสิบปี โรงเรือนหลังนี้สร้างขึ้นตั้งแต่พื้นที่นี้ยังเป็น “ด่านกักสัตว์” เมื่อกว่า 50 ปีก่อน ใช้สำหรับเลี้ยงสุกรโดยเฉพาะเป็นอาคารโรงเรือนก่อสร้างบนพื้นที่ 240 ตารางเมตร ขนาดกว้าง 8 เมตร ยาว 30 เมตร โครงสร้างเป็นไม้เนื้อแข็งทั้งหลัง เสาแต่ละต้นขนาด 8 นิ้วเก่าแก่แต่แข็งแรง หลังคามุงสังกะสี ในโรงเรือนแบ่งเป็นช่องตามความกว้างของช่วงเสาช่องละ 3 เมตร แยกเป็นสองฟากข้างมีทางเดินจ่ายอาหารผ่านกลาง ความกว้าง 1 เมตร ทั้งสองข้างทางเดินเป็นรางอาหารกว้าง 40 เซนติเมตร ปูกระเบื้องเคลือบสีเขียว
